Dégradation du patrimoine ksourien du sud algérien.

Cas du tissu résidentiel des Ziban (Biskra)

Sami Zerari¹, Leila Sriti², Khaled Mansouri³

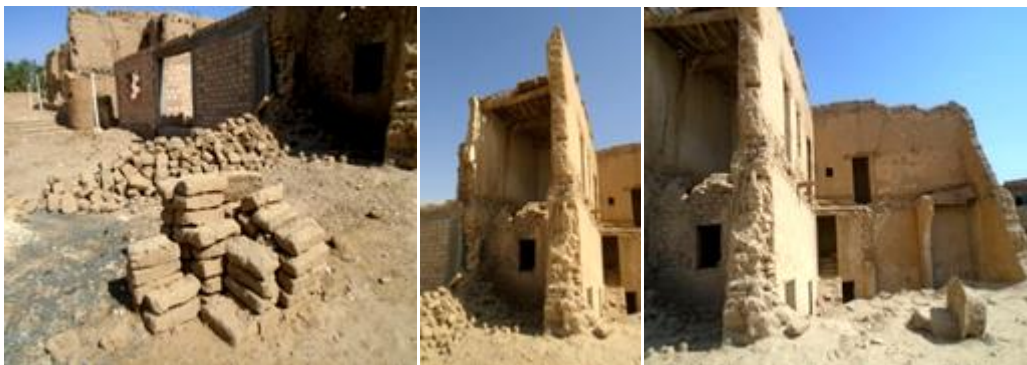
Traditionnellement, les habitants utilisaient la terre disponible à proximité qu'ils façonnaient eux-mêmes en *toub* (moellons de terre glaise incorporée de paille), après l'avoir mélangée avec de l'eau des seguias. Ce mélange est ensuite malaxé avec les pieds jusqu'à obtenir une pâte homogène appelée localement *khomra*. Après le façonnage des pièces en *toub*, elles sont séchées au soleil et serviront à la construction des murs d'une grande inertie thermique avec des épaisseurs allant de 40 à 60 cm (fig.3).¹¹

Fig. 3. La constitution d'un mur en terre (adobe) à Chetma. (Source: Auteurs, 2018)

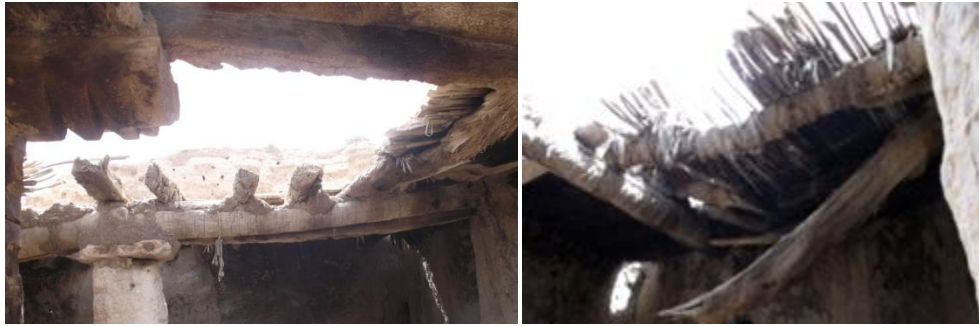
Les franchissements des planchers intermédiaires et des toitures, sont réalisés avec des poutrelles en troncs de palmiers (*khcheb*). La couverture est assurée par un branchage de palmes (*djrid*) surmontée d'une couche de terre (fig.4).¹² L'inconvénient de cette technique constructive en terre est qu'elle est fragile et ne résiste pas au contact de l'eau, elle nécessite des interventions saisonnières (entretien, restauration...).

Fig. 4. Matériaux et technique de construction des planchers traditionnels à Thouda. (Source : Auteurs, 2018)

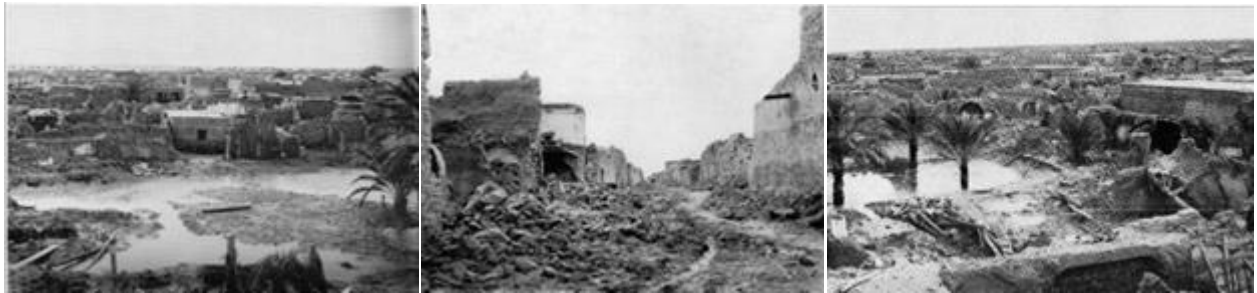
En 1969, une catastrophe naturelle importante (pluies diluviennes et inondations) a été à l'origine de la destruction d'une grande partie des anciens quartiers à la ville de Biskra et des autres ksour des Ziban, provoquant un changement radical, quant aux attitudes sociales des *zibanais* vis-à-vis de l'architecture de terre (fig.6). Désormais, l'habitat en terre était déclassant socialement, signe de pauvreté voire même dangereux. Progressivement, les anciennes constructions traditionnelles (en pisé)

Fig. 6. État des lieux après les inondations de 1969 à Biskra, capitale des Ziban.
(Source : journal El Moudjahid du 04 octobre 1969).

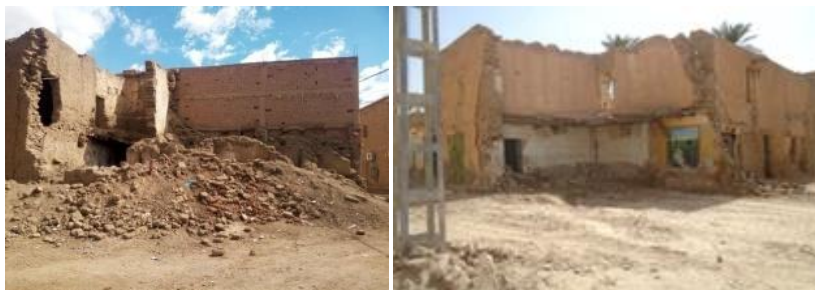
- Le pillage et le vol des matériaux, et parfois la destruction volontaire pour profiter des aides de l'Etat au logement.
- La reconstruction partielle ou totale et le désir de développer un habitat (traditionnel) qui ne répond plus aux exigences de la vie contemporaine (fig.7) et (fig.8).
- Le manque d'intérêt et l'ignorance vis à vis de la valeur du patrimoine ksourien entraînant sa banalisation et sa marginalisation voire même sa démolition. Les autorités locales sont souvent passives et quelques fois indifférentes quant au sort de ce patrimoine.

Fig. 7. Destruction partielle ou totale des habitations à Ourelal.
(Source: Auteurs, 2018).

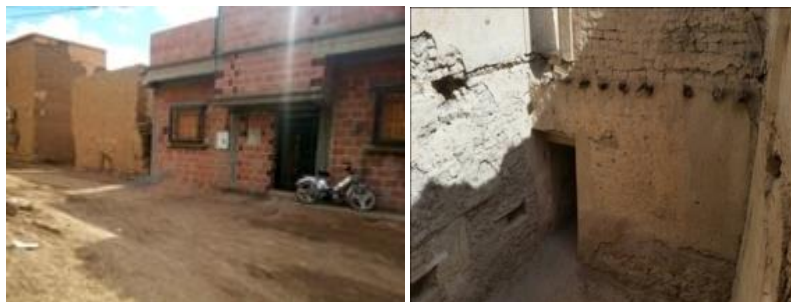
Fig. 8. À gauche, démolition/reconstruction avec des matériaux standardisés (à Sidi Okba).
À droite, vol des madriers en bois pour les réemployer comme coffrage (à Lichana). (Source: auteurs, 2018).

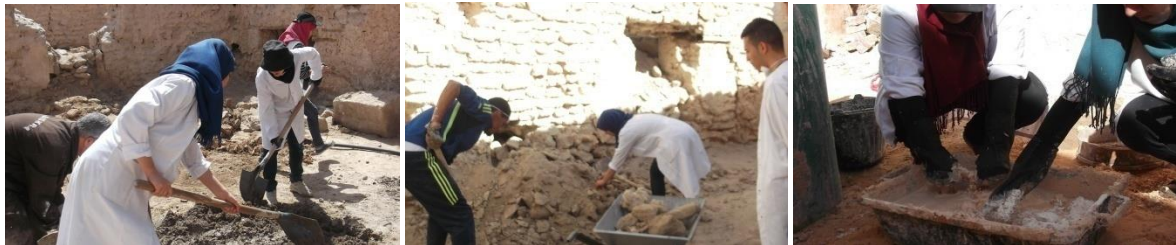
Fig. 9. Activités de restauration de l'ancien noyau de Lichana par le club universitaire New Perception.
(Source : auteurs, 2015).

- Encourager l'urbanisation en milieu saharien sous la forme de « cité-oasis » pour maintenir l'écosystème oasien.
- Favoriser la réinterprétation de l'architecture traditionnelle et conforter son rôle de source d'inspiration pour la conception contemporaine.
- Encourager la production d'un cadre bâti ksourien qui soit compatible avec les structures existantes.
- Mettre en place des outils juridiques permettant l'application de la loi relative à la protection et la mise en valeur du patrimoine ksourien.
- Encourager les activités associatives et les clubs universitaires veillant à la restauration du patrimoine ksourien (fig.9).
- Dialoguer avec les habitants et les responsabiliser vis-à-vis des décisions concernant la protection des ksour. Il faudrait également les impliquer dans les actions de préservation.
